# JURNAL ARSITEKTUR

Vol.15 No.1 April 2023

# IDENTIFIKASI ELEMEN ARSITEKTUR PADA FASAD BANGUNAN KOLONIAL STUDI KASUS : STASIUN CIMAHI

**Ardhiana Muhsin<sup>1</sup>, Abdurrahman Aziz Sofyan<sup>2</sup>, Muhammad Eldy Fajri Abdurrahman<sup>3</sup>,  
Moh. Hasbi Assidiq<sup>4</sup>, Fauzan Akbar Andia<sup>5</sup>,**

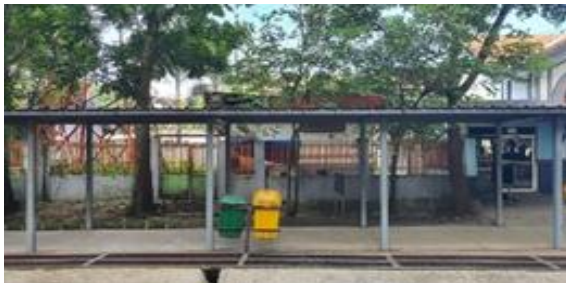
Entrance memiliki tiga jenis atap yang berbeda, yaitu atap datar yang dilapisi dengan asbes, atap datar dengan kaca sebagai penutupnya, dan atap pelana yang menggunakan material tanah liat sebagai penutupnya.

**Gambar 4.** Atap dengan penutup atap asbes  
sumber : dok penulis, 2023

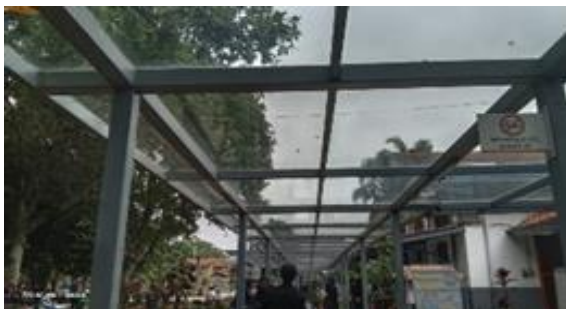
**Gambar 5.** Atap dengan penutup atap kaca  
sumber : dok penulis, 2023

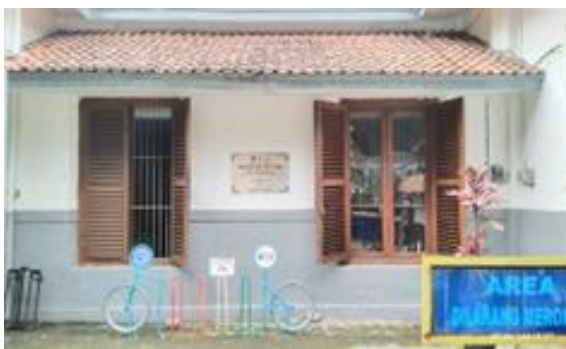
**Gambar 6.** Atap dengan penutup atap genteng tanah liat  
sumber : dok penulis, 2023

| Elemen | Kondisi | Nilai |
|---|---|---|
| Penutup Atap | Penutup atap bangunan utama menggunakan material genteng tanah liat. Penutup atap peron menggunakan material asbes. Penutup atap keduanya masih asli. Bagian atap baru terletak pada sisi depan bangunan berupa koridor dengan penutup atap kaca dan asbes. | 3 |

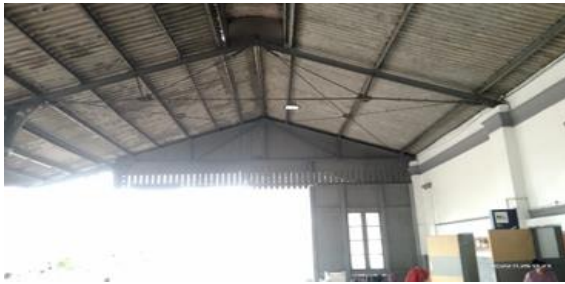
Atap peron (Over Capping) menggunakan bentuk pelana dengan konstruksi baja dan penutup atap asbes.

Sambungan kuda-kuda dengan kolom terdapat ornamen dengan motif sulur.

**Gambar 11.** Over capping dengan konstruksi atap baja dan penutup atap asbes  
sumber : dok penulis, 2023

| Elemen | Kondisi | Nilai |
|---|---|---|
| Peron | Pada bagian atap peron menggunakan bentuk pelana dengan konstruksi baja dan penutup atap asbes. | 4 |

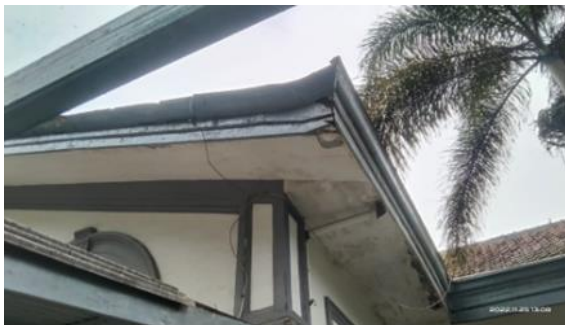
Di bagian bawah atap utama terdapat detail pada tritisan berupa motif geometri. Berdasarkan karakteristik elemen atap pada bangunan stasiun cimahi dengan beberapa ciri yang sudah ada seperti penggunaan gewel (gabel) pada atap fasade, penggunaan dormer, penggunaan motif ornament pada kontruksi atap dan tritisan atap sehingga sudah memenuhi kriteria bangunan kolonial.

**Gambar 13.** Detail tritisan atap  
Sumber : dok penulis, 2023

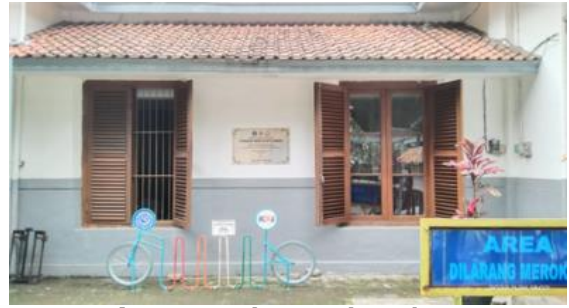
Dinding eksterior bangunan utama Stasiun Cimahi terbagi atas dinding fasade depan dan fasade belakang stasiun. Kedua dinding fasade ini dicat berwarna putih, sementara itu warna pada kaki bangunannya terbagi menjadi dua yaitu kaki dinding fasade depan berwarna abu-abu sedangkan kaki dinding fasade dalam berwarna abu tua. Material kaki dinding menggunakan dinding kasar yang terdiri dari lapisan semen dengan pewarnaan cat yang berbeda yaitu abu dan abu tua dan lis menerus sepanjang dinding dicat berwarna mengikuti warna kaki dindingnya. Pada bagian ruang tunggu terdapat dinding dengan lis menerus sepanjang dinding yang di cat berwarna abu, di bagian bawah lis, dinding dipasang keramik vertikal dengan pola permainan motif yang menarik. Dinding keramik di area ruang tunggu ini telah ada

**Gambar 14.** Dinding sisi depan bangunan  
sumber : dok penulis, 2023

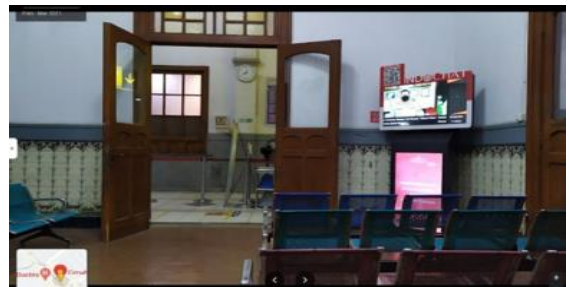
dari zaman kolonial.

**Gambar 16.** Dinding pada area ruang tunggu  
sumber : dok penulis, 2023

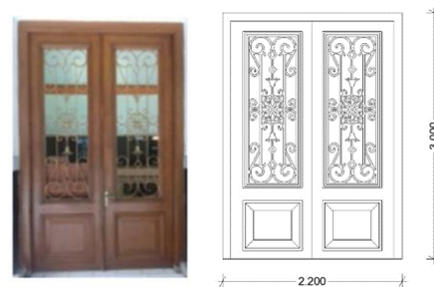
Pintu pada Stasiun Cimahi rata-rata merupakan pintu asli, namun terdapat beberapa pintu tambahan pada ruang-ruang yang telah direnovasi. Kusen dan daun pintu asli pada bangunan Stasiun Cimahi bermaterial kayu jati dengan tampilan coklat.

**Gambar 17.** Pintu entrance  
sumber : dok penulis, 2023

Pada Gambar 17, merupakan bukaan pada entrance dengan jumlah 2 daun pintu, memiliki ornamen motif sulur pada Bouvenlight, berwarna coklat, dan pada bagian Bouvenlight terdapat hood mould. Pada Gambar 18, merupakan pintu pada area belakang stasiun dengan jumlah 2 daun pintu, memiliki motif kaca patri pada Bouvenlight, berwarna coklat, dan pada bagian Bouvenlight terdapat hood mould.

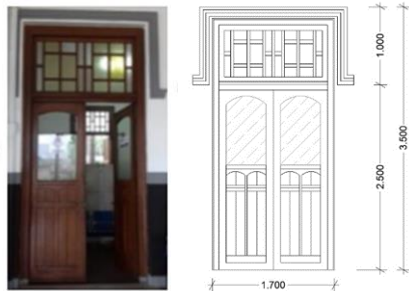
**Gambar 18.** Pintu belakang  
sumber : dok penulis, 2023

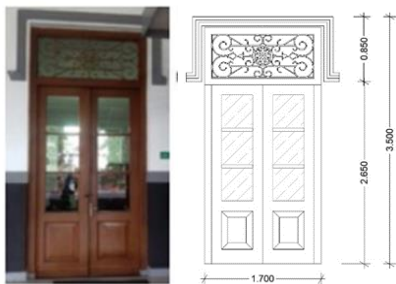
Pada Gambar 19, merupakan pintu pada area belakang stasiun dengan jumlah 2 daun pintu, memiliki ornamen motif sulur pada Bouvenlight, berwarna coklat, dan pada bagian Bouvenlight terdapat hood mould.

**Gambar 19.** Pintu belakang  
sumber : dok penulis, 2023
